# ELEKTRİK SİSTEMİ GENEL MUAYENE RAPORU

# Elektrik İç Tesisleri Denetim ve Muayene Uygunluk Raporu

## Elektrik Sistemi- Sabit Elektrik Tesisatı

| Firma Adı | SİMET TEKNOLOJİ SANAYİ TİCARET A.Ş. | | |

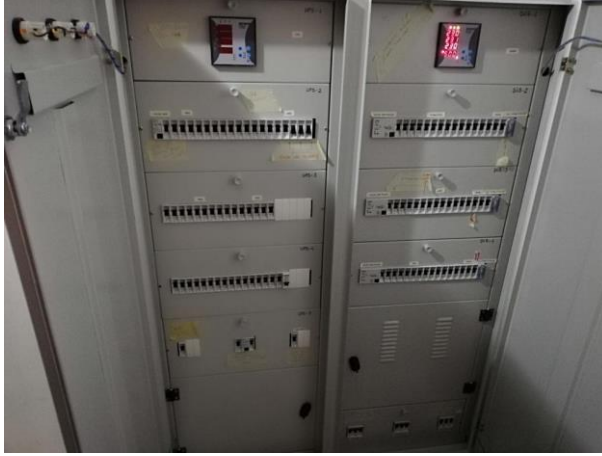
Resim 1 PANO İÇ KORUMA KAPAĞI (METAL IP2X)\_01

- Elektrik panosunda şalt ekipmanının koruma kapağı olduğu tespit edilmiştir. Elektrik panosunun IP2X şartlarını sağlamaktadır.
- Elektrik Panosu kapakları Vidalı olarak kapalı olduğu ve etiketlemelerin yapıldığı görülmüştür. Her Şalt ekipmanı gurubu hattı için ayrı bir kaçak akım koruma rölesi kullanıldığı görülmüştür.

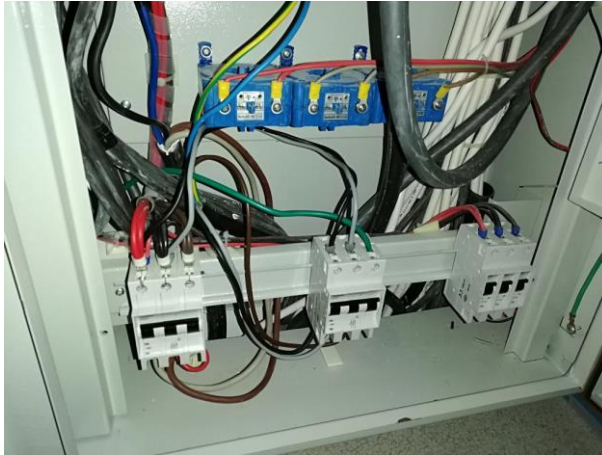
Resim 3 ŞALT BAĞLANTILARI VE İÇ KABLO TESİSİ\_01

Elektrik panosunda tesis edilen kablo renklerinin kısmen olsa da standartlara uygun olmadığı<sup>1</sup> görülmüştür **Sarı yeşil renkli kabloların Nötr hatlarında kullanıldığı, giriş çıkışlarda farklı renklerin tesis edildiği gözlenmiştir.**

- **i** Elektrik panosu içerisinde ucu açık korumaya alınmamış kablolar görülmektedir. Bu tarz kablolar pasif risk teşkil edeceği için tamamen sökülmesi veya çekirdek klemens ile sonlandırılması gerekmektedir.

- **i** Pano iç kablolarlarının dağınık ve karışık olduğu görülmüştür. Düzenlenmesi önerilmektedir.
  - **i** Kabloların (sonlandırılma) Şalt ekipman girişlerinde bazı noktalarda yüksük kullanılmadığı görülmüştür. Elektrik izolasyon risklerinin minimize edilmesi için yüksük vb. bağlantı elemanlarının kullanılması (çok telli kablolar – NYAF TTR) önerilmektedir.

- Elektrik panosu içerisinde ucu açık korumaya alınmamış kablolar görülmektedir. Bu tarz kablolar pasif risk teşkil edeceği için tamamen sökülmesi veya çekirdek klemens ile sonlandırılması gerekmektedir.
- Pano iç kablolarlarının dağınık ve karışık olduğu görülmüştür. Düzenlenmesi önerilmektedir.
- Kabloların (sonlandırılma) Şalt ekipman girişlerinde bazı noktalarda yüksük kullanılmadığı görülmüştür. Elektrik izolasyon risklerinin minimize edilmesi için yüksük vb. bağlantı elemanlarının kullanılması (çok telli kablolar – NYAF TTR) önerilmektedir.

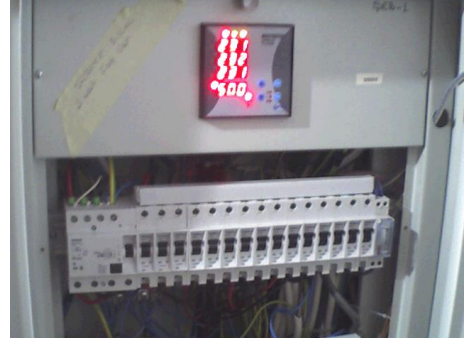
Resim 9 THERMAL RESİM 01

- Termografik inceleme neticesinde aşırı ısınan herhangi bir şalt ekipmanı, hat ile karşılaşmamıştır. Bu durum kablo akım taşıma kapasitelerinin ve anahtarlama elemanları nominal çalışma akım seçimlerinin doğru yapıldığını göstermektedir.<sup>2</sup>

| Num | Sıcaklık [°C] | Emisi. | Yans. sic. [°C] | Düşünceler |
| M1 | 24,1 | 0,81 | 15,0 | |
| M2 | 23,5 | 0,81 | 15,0 | |
| M3 | 21,1 | 0,81 | 15,0 | |
| M4 | 21,6 | 0,81 | 15,0 | |
| ▶ HS1 | 30,9 | 0,81 | 15,0 | |

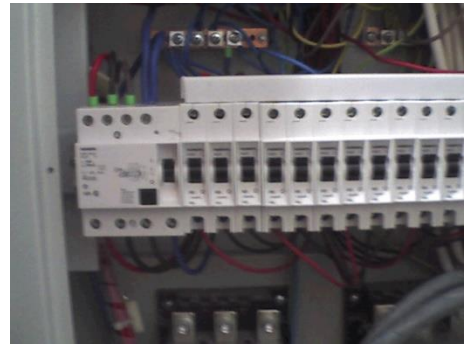
Resim 10 THERMAL RESİM 02

| Num | Sıcaklık [°C] | Emisi. | Yans. sic. [°C] | Düşünceler |
| M1 | 21,2 | 0,81 | 15,0 | |
| M2 | 23,2 | 0,81 | 15,0 | |
| M3 | 23,2 | 0,81 | 15,0 | |
| M4 | 20,3 | 0,81 | 15,0 | |
| ▶ HS1 | 24,3 | 0,81 | 15,0 | |

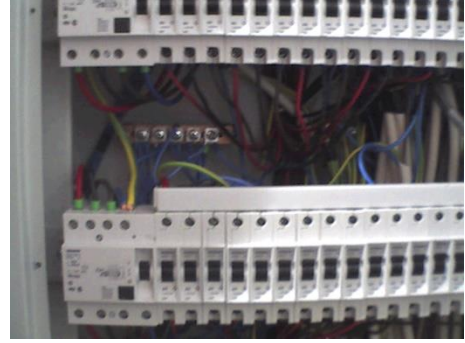
Resim 11 TERMAL RESİM 03

| Num | Sıcaklık [°C] | Emisi. | Yans. sic. [°C] | Düşünceler |
| M1 | 24,7 | 0,81 | 15,0 | |
| M2 | 25,2 | 0,81 | 15,0 | |
| M3 | 24,4 | 0,81 | 15,0 | |
| M4 | 24,2 | 0,81 | 15,0 | |
| ▶ HS1 | 30,9 | 0,81 | 15,0 | |
